Phänomene und (fast) unerklärliches Steinverhalten

Aus dem Alltag des MAGNA Beratungsservice: Küchenarbeitsplatten, die plötzlich reißen, Natursteinfarben, die nicht wasserfest sind oder Gummiabdrücke auf Granit. Auch in der Natursteinbranche wird man häufig mit Problemen konfrontiert, die auf den ersten Blick als unerklärliche Phänomene anmuten. Meist lehrt uns jedoch die Erfahrung den Umgang mit derartigen Erscheinungen.

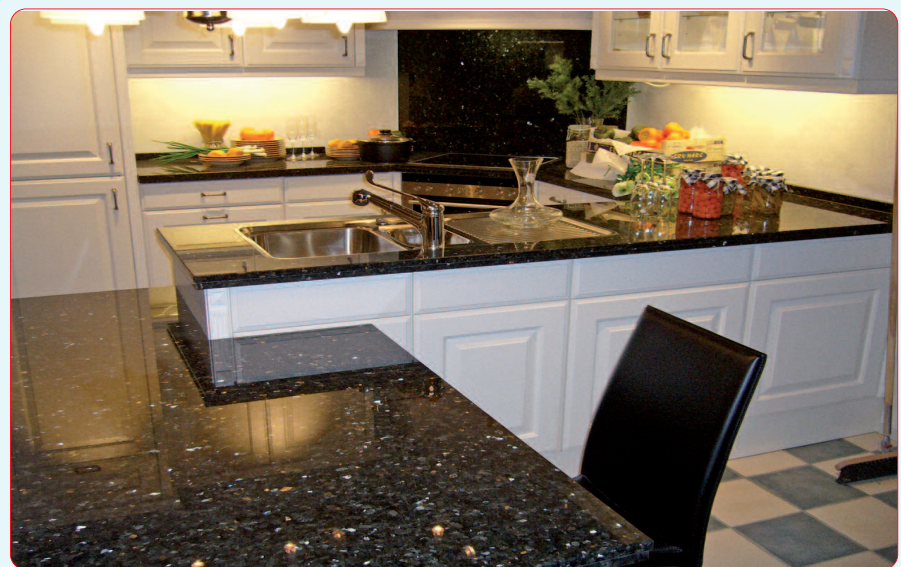
Kristallisieren von „schwarzem Granit“
Dass es keine schwarzen Granite gibt, ist

den Steinmetzen bekannt, aber nicht jedem der sich mit Steinen beschäftigt. Ein Sanierungsspezialist hatte versucht einen Gabbro (Nero Impala) zu kristallisieren. Durch den fehlenden Kalk funktionierte es natürlich nicht. Der Bauherr rief uns an und bat um Hilfe. Der Sanierer hatte ihm doch Bilder gezeigt, wo er „schwarzen Granit“ kristallisiert hatte. Was war hier passiert? Ganz einfach, auf den Bildern war ein schwarzer Kalkstein zu sehen, der den unsinnigen Namen „Belgisch Granit“ hatte. Da es bei diesem angeblichen Granit funktioniert hat, war der Sanierer davon ausgegangen, dass alle Granite kristallisierbar sind.
